## INFORME DE SEGUIMIENTO No. 31

## Construcción Troncal de TransMilenio Fase III, Carrera 10

Fecha de Visita	Noviembre 4 de 2011
Recorrido	Carrera 10 entre Calle 31 Sur y Calle 26 – Carrera 7 entre Calle 26 y Calle 34
Funcionarios CCB que realizaron el recorrido	Natalia Tinjacá Diego Fernando Nuñez

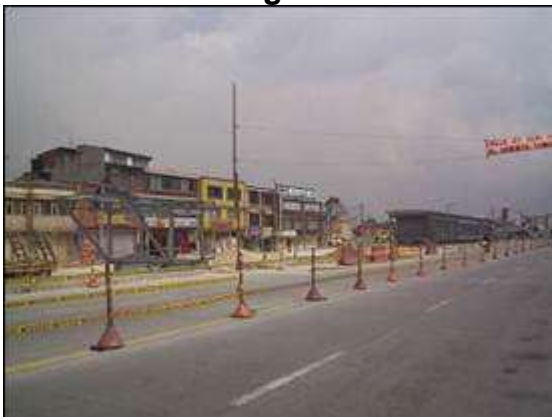
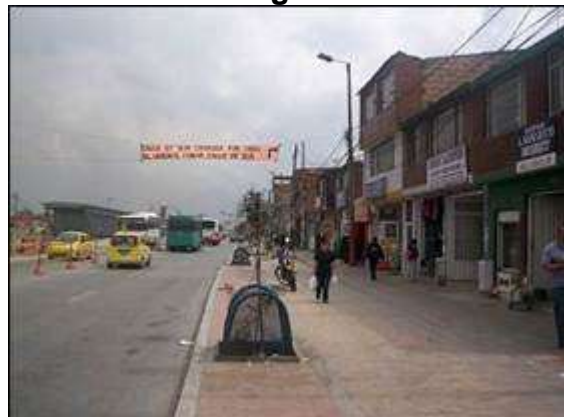
En la Calle 27 Sur está en proceso de instalación la Estación y los andenes se encuentran finalizados. También se observa que se encuentra cerrado el costado occidental de la vía debido a que faltan intervenciones en redes y construcción de bordillo.

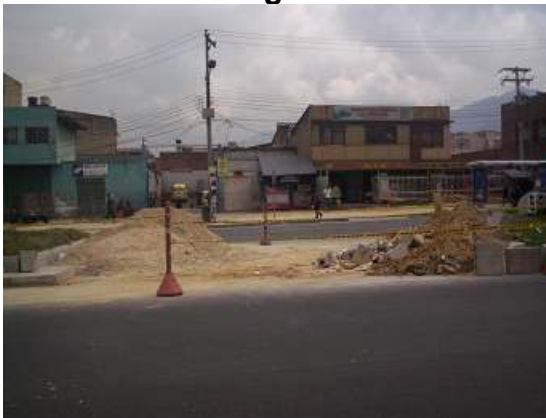
**Imagen 7**

En la intersección de la Av. Primero de Mayo se adelanta la construcción del separador sobre calle y carrera. Se tiene adecuado un retorno en el costado oriental de la intersección. Véase Imagen 7.

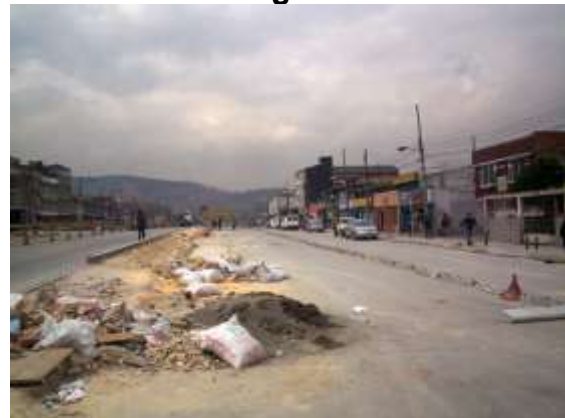
**Imagen 8**

Cabe anotar que en el momento de la visita se evidencia depósitos de desechos en el separador central. Véase Imagen 8.

Se debe realizar la limpieza respectiva de los escombros depositados en todo el corredor. Además se le recomienda al contratista alertar a las autoridades para controlar a los zorreros que pueden estar botando sus escombros en la vía.

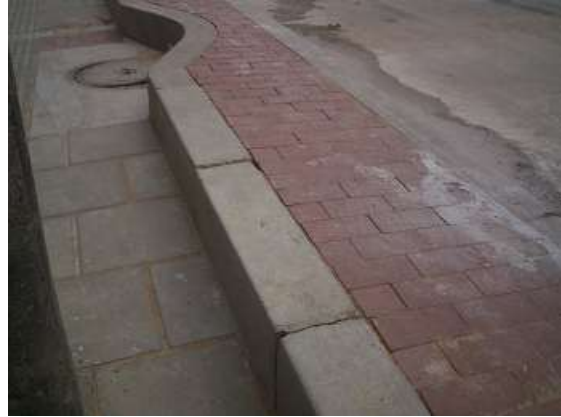
**Imagen 10**

Es importante anotar que en el andén del costado occidental frente a la estación se presentan fisuras y juntas (Véase Imagen 10). Por lo que es importante que el contratista realice las rectificaciones pertinentes.

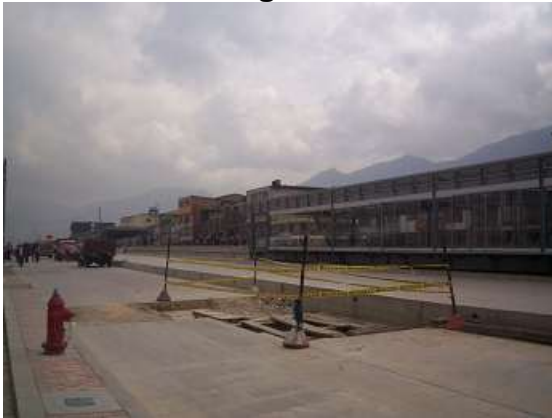
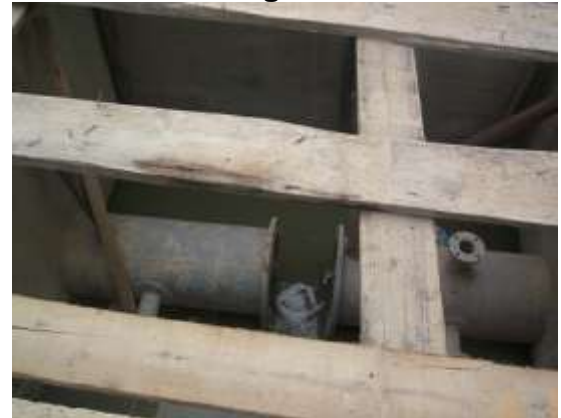
A la altura de la Calle 20 Sur no se ha fundido una placa debido a que falta la instalación de una válvula en la tubería del acueducto y la colocación de la tapa de la cámara de accesorios.

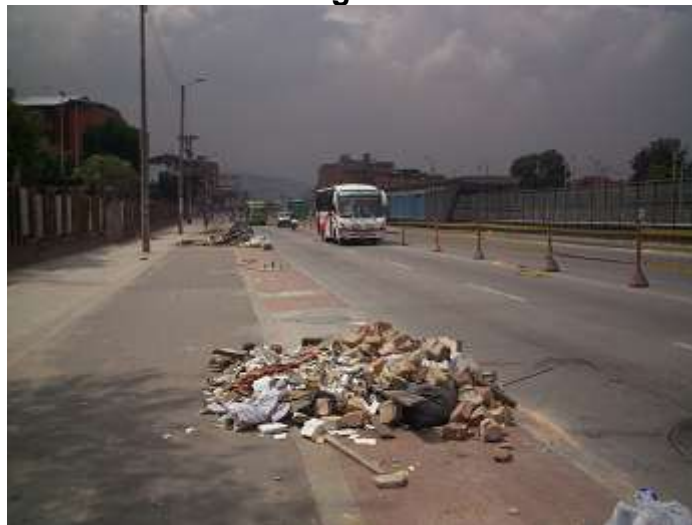
**Imagen 20**

En este punto se encontró material de obra depositado en los andenes. Por lo tanto, es importante que el contratista realice la limpieza respectiva y alerte a las autoridades para controlar a los zorreros que pueden estar botando sus escombros en la vía.

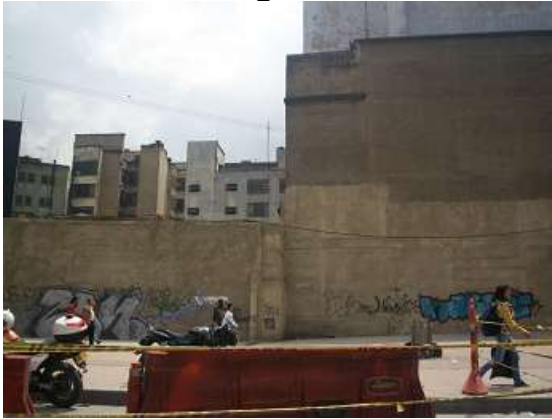
**Imagen 26**

A la altura de la Av. 19 se observan culatas que pueden convertirse en foco de basuras y vandalismo (Véase Imagen 26). Por lo que es importante que el IDU adelante las acciones de construcción de fachada con los locales comerciales adyacentes a las mismas.

Es fundamental que el IDU adelante un proceso de construcción de fachada y recuperación del espacio público con los habitantes cuyos predios están adyacentes a las culatas, con el fin de evitar inseguridad y detrimento del espacio público.
-

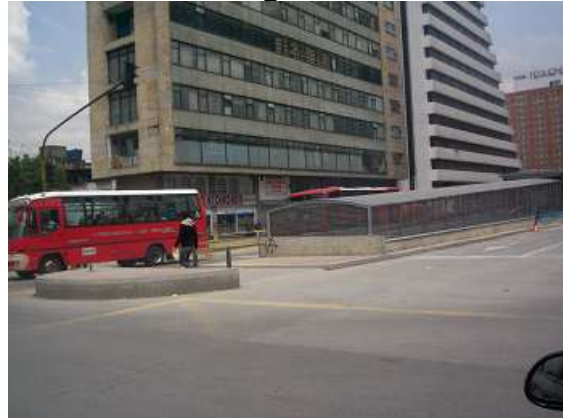
**Imagen 27**

Por otra parte, se tiene construido el box culvert peatonal en la Calle 25 el cual estaba planeado para entregar el 30 de noviembre de 2011. Véase Imagen 27.

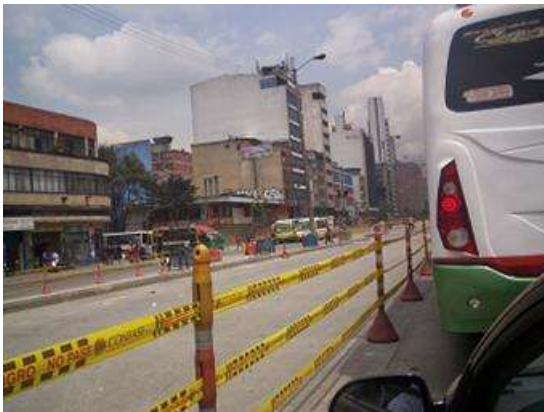
Imagen 32

A pesar que el pavimento el carril central de la Carrera 10 entre Calles 19 y 26 se encuentra finalizado, actualmente se encuentra cerrado, lo que genera mayor congestión vial en la zona.
